## **Translation of 109 high speed trials**

**Spring 1943**

**Plane: 109 F with G wings W.Nr. 9228**

| <b>Messerschmitt AG.</b> | <b>High speed tests</b> | <b>Report</b> |

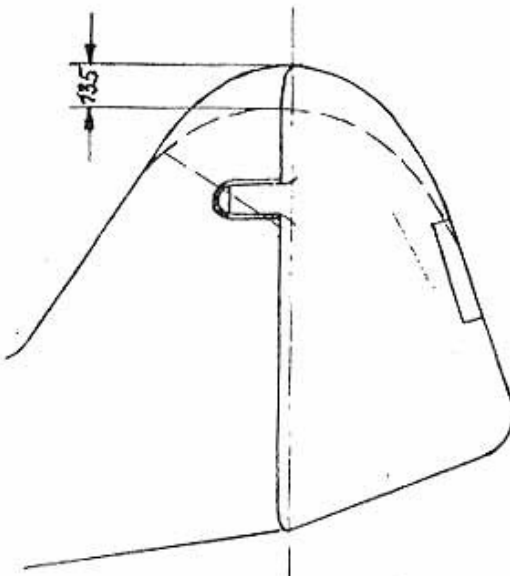
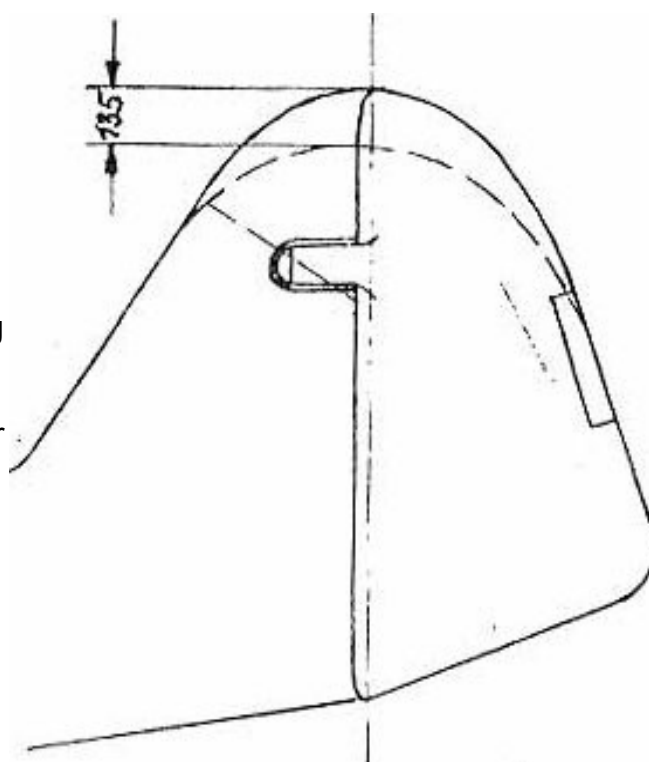
In the test flights it became apparent that the application of horizontal stabilizer trim has a big influence on elevator forces in a dive. To reduce the influence of trimming on the results (indicator has a insufficient level of resolution), a stop unit was build in and the horizontal stabilizer was moved until it reached the stop.

During first flights the position of the stop unit was at  $+1^\circ 45'$ . The elevator forces at this stabilizer position were not sufficient to reach a dive angle greater than  $60^\circ$  at 100% power. Therefore, the surface area of the static trim tab was doubled.

In the following flights a force reversion was noticed at the reached speeds.

To pull out of the dive the possible steering force was insufficient, so it was necessary to use the horizontal stabilizer trim (big impact of the horizontal fin). But pulling out with the horizontal stabilizer trim is a potential danger (high g acceleration increase in the pull-out) so dive recover should be achieved without changing the position of the horizontal stabilizer. (the development of forces in the dive is shown in flight report Nr. 901/274 chart sheet 2 in the addendum of the report).

As a result the stop unit setting was changed to  $+1^{\circ}15'$ . At the beginning of a dive, greater force in pushing the control column forward was necessary with this setting, but it decreased as the dive went on, until zero force was reached. A force reversal did not appear in any further test. Pulling out of a dive was possible without changing stabilizer position. (Flight report Nr. 901/274 chart sheet 2 in the addendum of the report). All the values of the charts are flown with this horizontal stabilizer setting of  $+1^{\circ}15'$ .

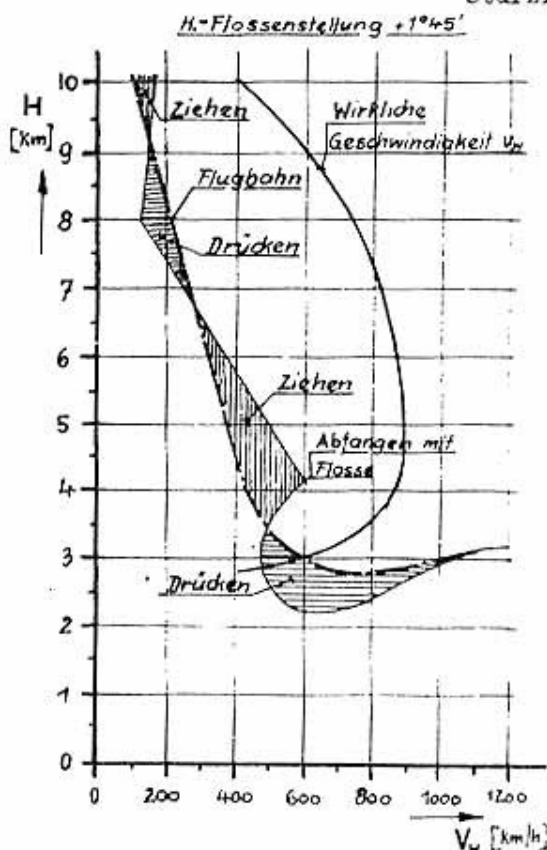
#### Höhenruderkraftverlauf

Bei den darauffolgenden Flügen wurde bei den dabei erreichten Geschwindigkeiten während des Sturzes Kraftumkehr im Höhenruder bemerkt. Zum Abfangen reichte die aufzubringende H-Ruderkraft nicht mehr aus und es mußte daraufhin durch Verfahren der H-Flosse abgefangen werden (Wirkung der Höhenflosse dabei sehr groß). Da aber ein Abfangen mit der H-Flosse gewisse Gefahrenmomente in sich birgt (große Beschleunigungszunahme innerhalb des Abfangbogens) sollte ein Abfangen ohne Flossenverstellung erreicht werden (Kraftverlauf während des Sturzes siehe Flugbericht Nr. 901/274 Skizze Bl.2 im Anhang des Versuchsberichtes).

grössenordnungsmässig  
über der Flugbahn beim  
Sturzflug aufgetragen.

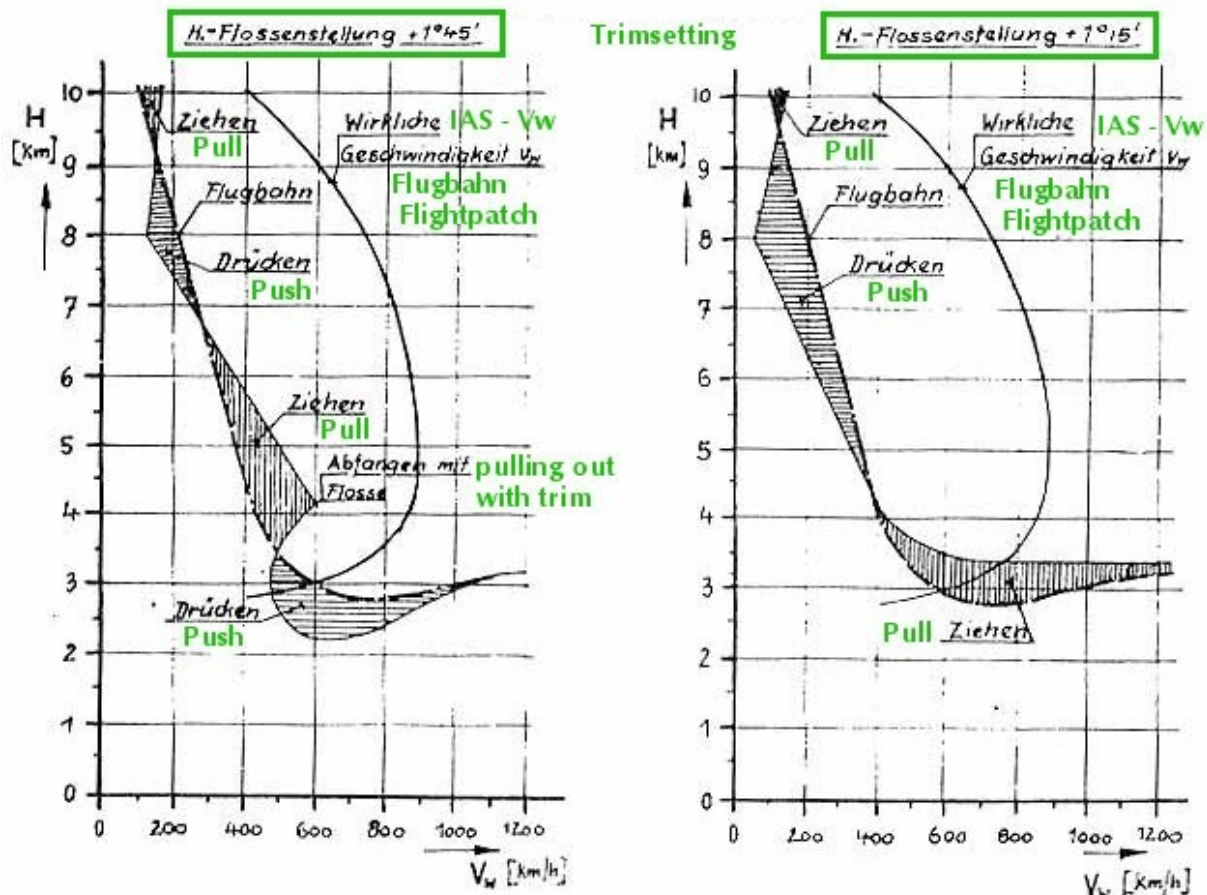
### Elevator force developing

Dimension is shown  
at the flightpath
