## **Translation of 109 high speed trials**

**Plane: 109 F with G wings W.Nr. 9228**

| <b>Messerschmitt AG.</b> | <b>High speed tests</b> | <b>Report</b> |
| <b>Bureau flight tests</b> | <b>with Me 109</b> | <b>Date: April 15<sup>th</sup> 1943</b> |

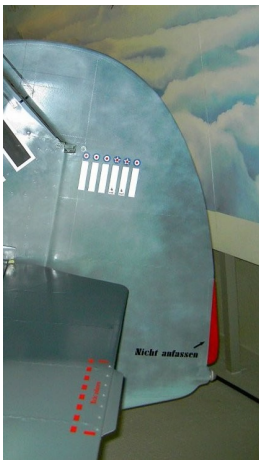
Maybe you wonder about the mentioned trim tabs later in the text. These were fixed trim tabs and not moveable by the pilot. They were bent by the ground crews at the first flights. So the Me 109 was pre-trimmed for cruising speed.

The red part of the tailfin is the vertical trim tab, it is labelled with "Nicht anfassen" – "Do not touch". The elevator trim tabs are marked by the dotted line and labelled with the same text.

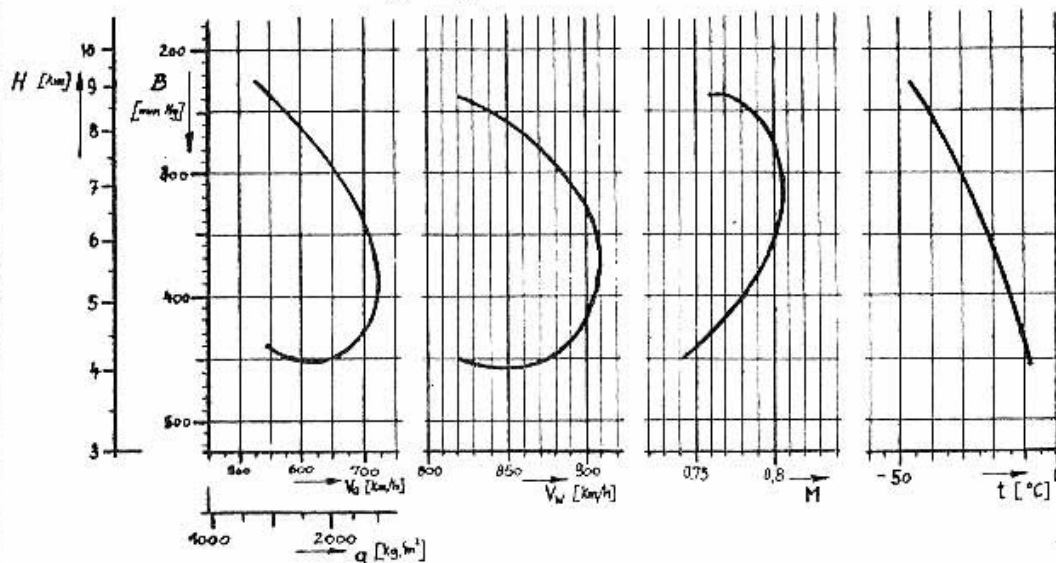
Kurven für  $V_H$ ,  $V_W$ ,  $M$  und  $t$ :

Bei dem Bahneigungsflug mit obigen aufgeführten Werten trat zum ersten Mal nach Umbau auf das grössere Seitenleitwerk ein Pendeln um die Längsachse ein. Diese Bewegung ist wahrscheinlich auf Überausgleich des Querruders bei hohen Mach'schen Zahlen zurückzuführen. Dem Flugzeugführer war es nicht möglich, mittels Querruder diese Bewegung um die Längsachse abzufangen, da der Knüppel von einer Endlage zur anderen pendelte und nur in der 0-Lage geringe Ruderkräfte vorhanden waren. Dieser Überausgleich liess erst bei geringeren Geschwindigkeiten wieder nach. Weitere z.Zt. laufende Versuche werden sich mit dem Überausgleich des Querruders bei hohen Mach'schen Zahlen befassen und nach Abschluss der Versuche wird ein Nachtrag mit den Ergebnissen folgen.

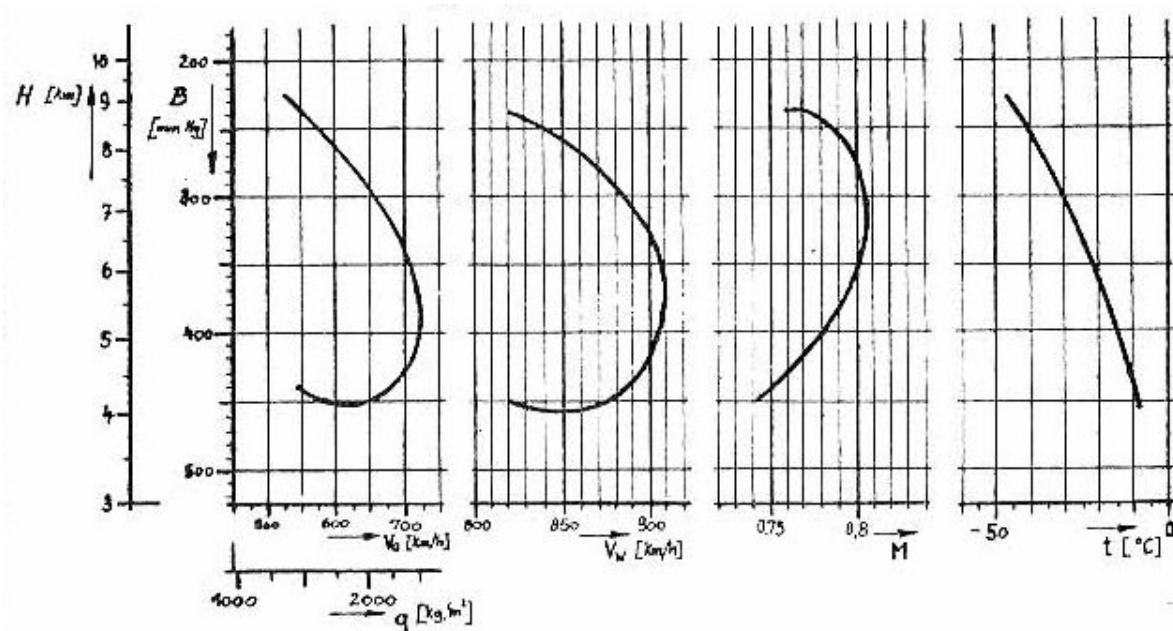
Curves for  $V_a$  (IAS),  $V_w$  (TAS),  $H$  (altitude) and  $t$  (temperature)

At the dives with the above mentioned figures an oscillation around the longitudinal axis appeared after the enlarged tail was installed. These movements are possibly a result of overcompensation by the ailerons at high mach numbers. It was not possible for the pilot to reduce this movement around the longitudinal axis with the ailerons because the stick was moving from one extreme position to the other. The rudder was also generally ineffective and only in the central position did small rudder forces exist. The over-sensitivity and resulting overcompensation of the ailerons decreased when speeds were reduced. More tests on the overcompensation of the ailerons at high mach numbers will be done, and an addendum with the results will follow.

With the smaller vertical stabilizer, which incorporates a horn mass balance; movements around the yaw axis started even at lower speeds. After conversion to the taller tail they disappeared.

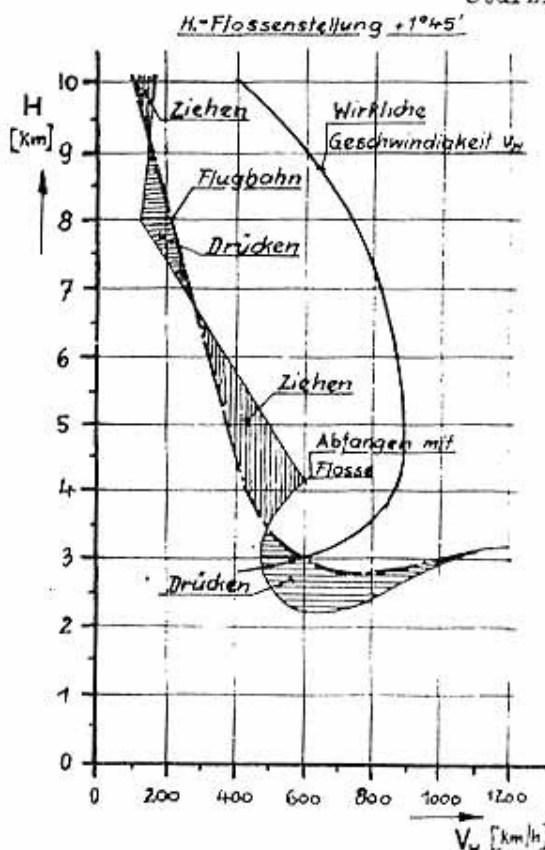
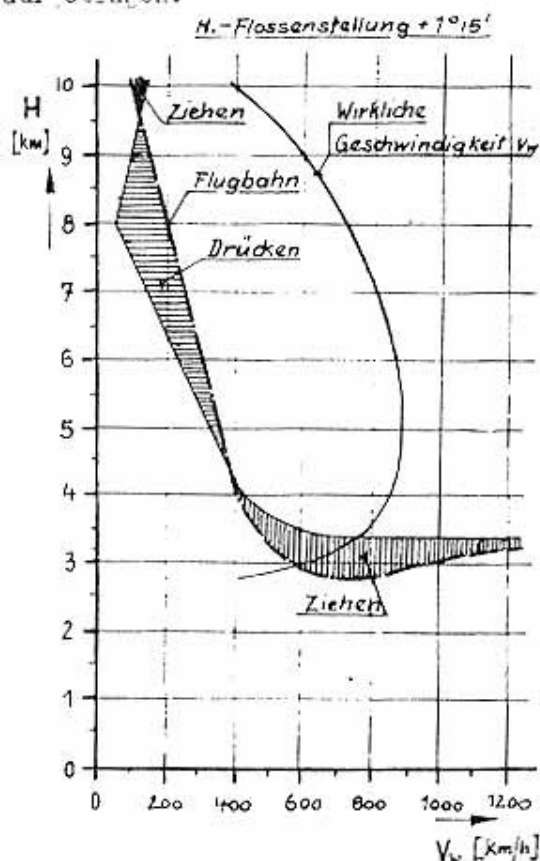
#### Höhenruderkraftverlauf

grössenordnungsmässig  
über der Flugbahn beim  
Sturzflug aufgetragen.

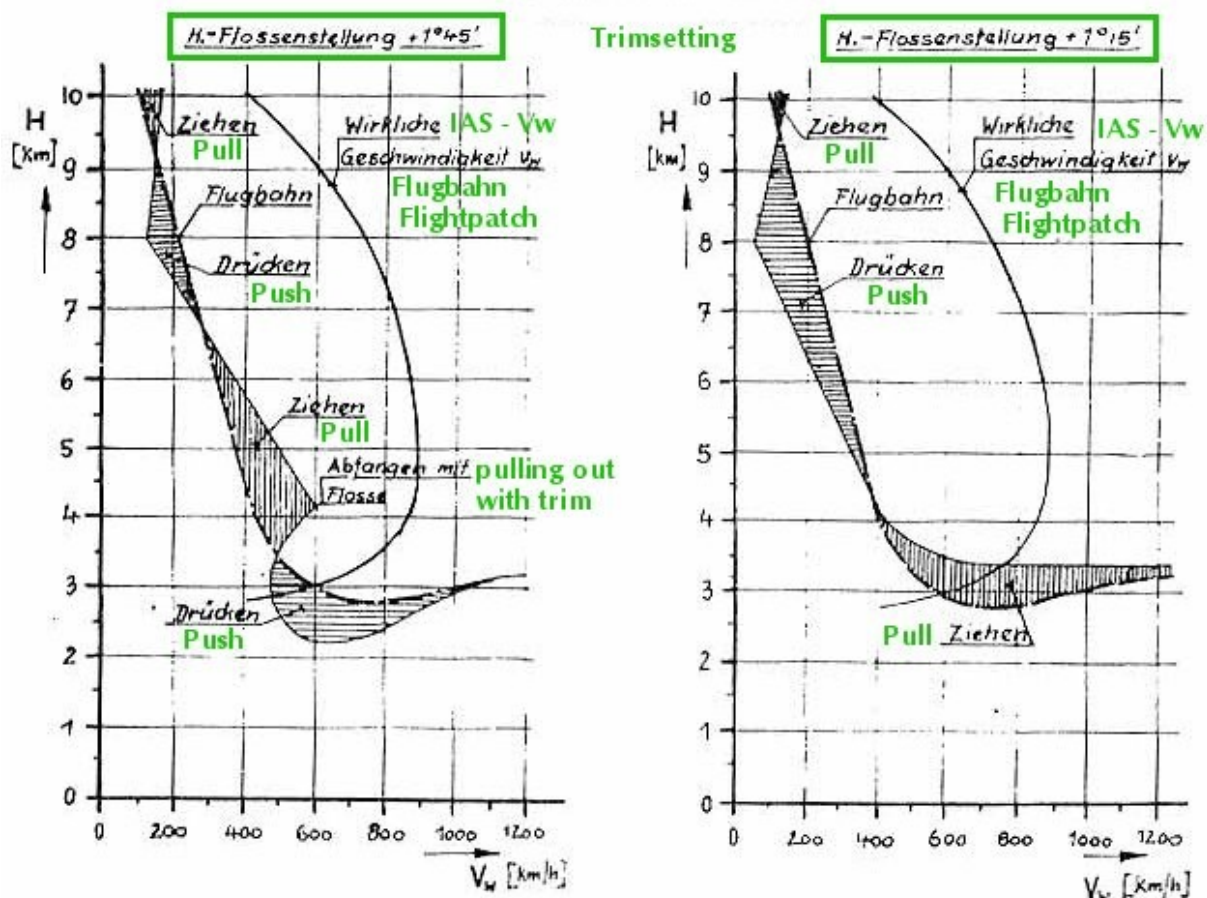
### Elevator force developing

Dimension is shown  
at the flightpath
